Wasserleitungsverband Unteres Pitten und Schwarzatal

Inspektionsbericht

gemäß ÖNORM M 5874 bzw. BGBl. II Nr. 304/2001 Trinkwasserverordnung

Auftrag	Trinkwasseruntersuchung der WVA Gemeindewasserleitungsverband Unteres Pitten- und Schwarzatal GS2-WV-47/135-2020
Behördenreferenz	GS2-WV-47
Auftrag vom / Zahl	29.11.2022
Anlass der Untersuchung	Trinkwasserqualität
Letzte Untersuchung der Untersuchungsanstalt	E2213719/02I vom 16.11.2022
Geschäftszahl	15031
Auftragsnummer	E2216781
Inspektionsberichtsnummer	E2216781/02I
Projektbearbeiter/in	Herr Yves Vorderdörfler
Ort der Probenahme	WLV Unteres Pitten- und Schwarzatal
Probenahmedatum	29.11.2022
Probenübergabedatum	29.11.2022
Datum der Inspektion	29.11.2022
Ausstellungsdatum des Berichts	08.02.2023
Probennehmer/in /Inspektor/in	Herr Yves Vorderdörfler
Gutachter/in	DI Katrin Hoffmann
Seitenzahl	1 von 22
Beilagen	Seiten Prüfbericht Labor

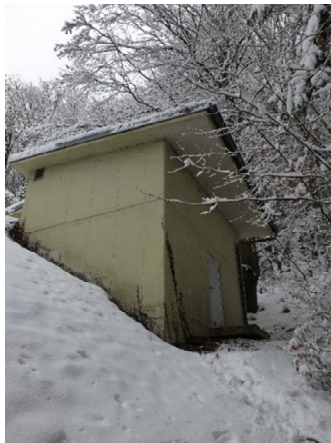
Hochbehälter Warth

Durch alarmgesicherte, versperrte Metalltüre begehbarer Behälter mit einem Gesamtvolumen von 2 x 500 m³. Die Wasserkammer ist ringförmig angelegt. Eine Trennung zwischen Wasserkammer und Schieberkammer ist gegeben.

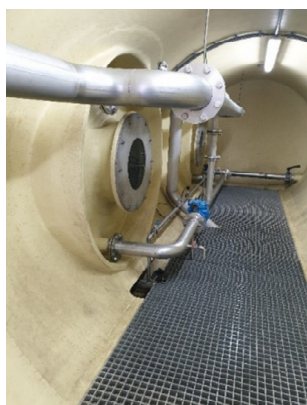
Hochbehälter Witzelsberg

Gesamtvolumen 80m³, wurde im Jahr 2003 in Form eines Fertigteilbehälters neu errichtet.

Der alte Behälter wurde erhalten und dient als Speicher für Feuerlöschzwecke.

Keine Verunreinigungsgefahren erkennbar.
